Fotodokumentation der Sanierung des nördlichen und nordöstlichen Bereiches der Mineralwolldeponie St. Egidien Knauf Insulation GmbH 2011

Fotodokumentation der Sanierung des nördlichen und nordöstlichen Bereiches der Mineralwolledeponie St. Egidien Knauf Insulation GmbH 2011

Heike D. Grieswald, Limbach-Oberfrohna 08/ 2013*

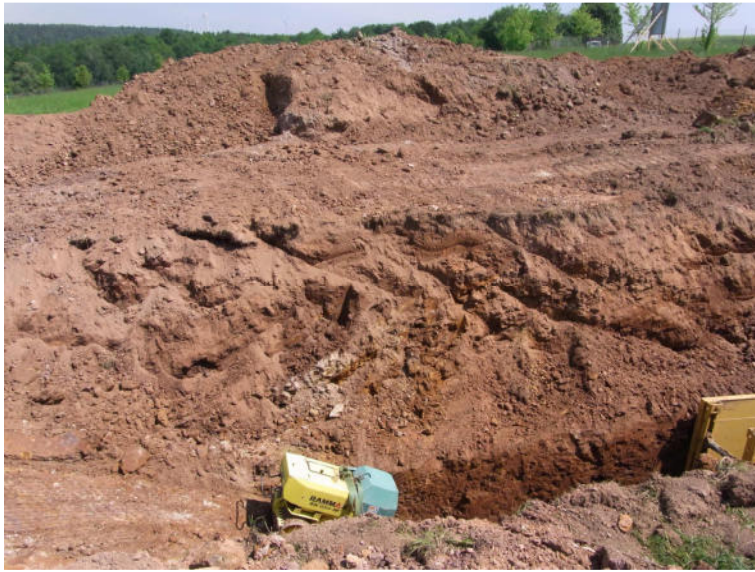
Blick auf wiesenseitigen Stoß, Wald Lobsdorf Richtung Umgehungsstraße. Die Probenahme erfolgte und ist im Anhang dargestellt.

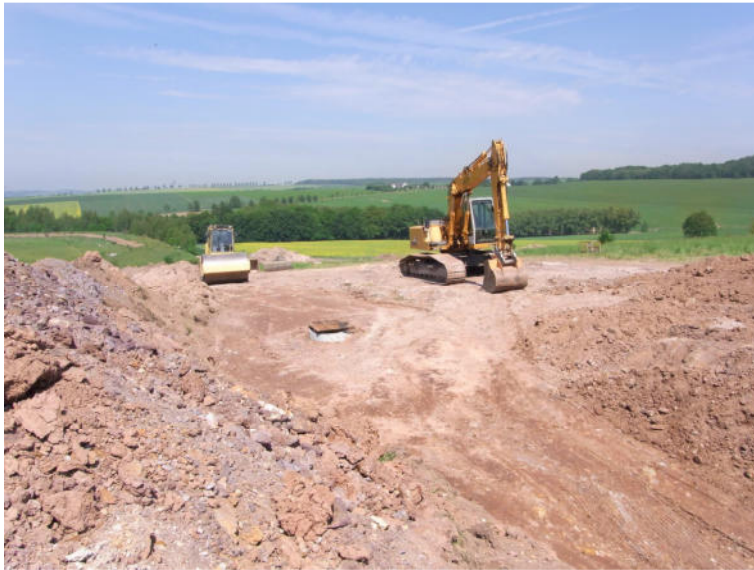
Blick nach Lobsdorf. In Bildmitte Schachtausgang Nr. 5. Die begradigten Bereiche sind alle neu mit dem Rotliegendeaushub verfüllt.

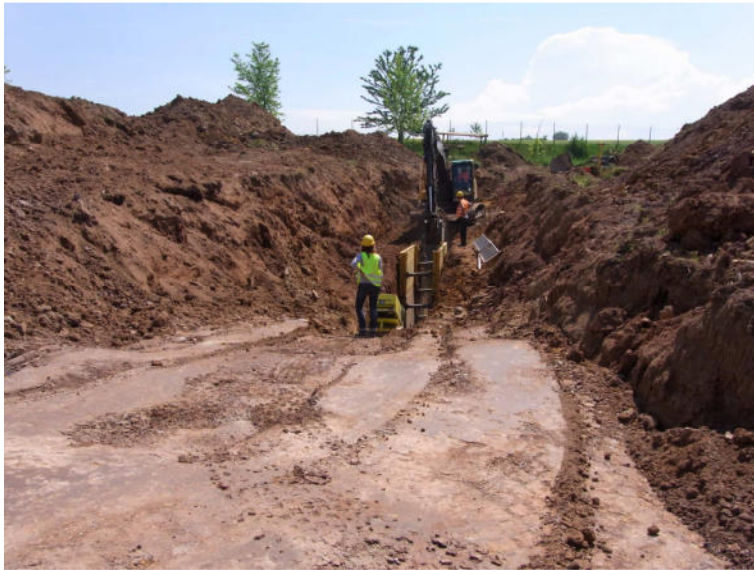
Blick zur Baugrube
Richtung Umgehungsstraße.
Die vorderen Bereiche sind
bereits wieder verfüllt und
verdichtet.

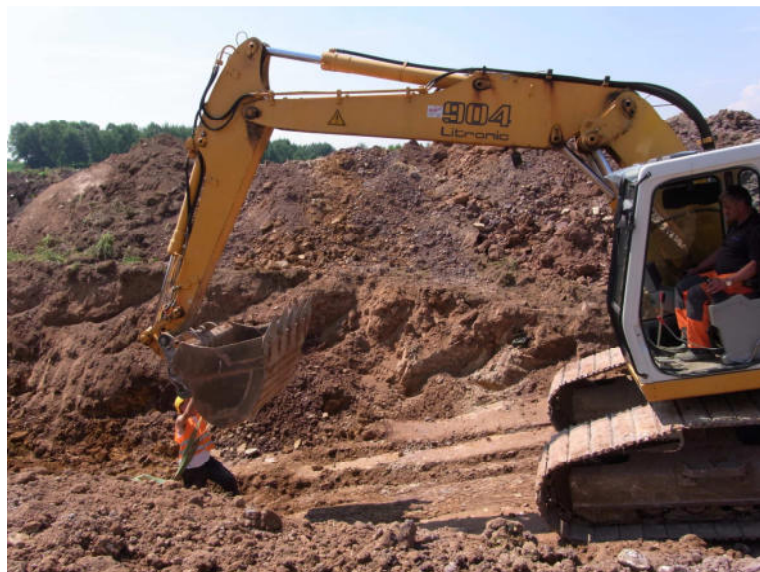
Blick auf deponieseitigen
Stoß Richtung Wald
Westfeld (S). In Bildmitte
bereits wiederverfüllter
Bereich der Baugrube.

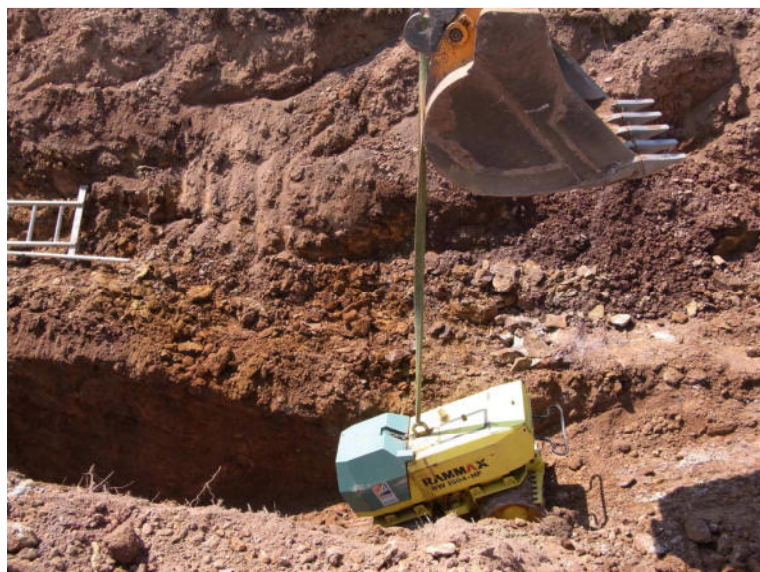
Deponieseitiger Stoß. Der
Rammax wird zur
Verfestigung bereits
verfüllter Bereiche
eingesetzt.

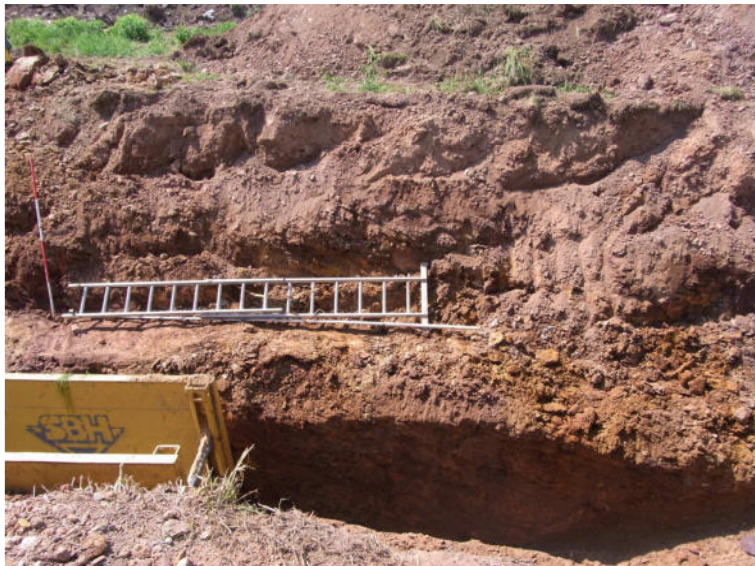
Deponieseitiger Stoß mit Verbau (Richtung S). Die senkrechten Wände markieren den Bereich, in dem der Verbau bereits wieder gezogen wurde. Gelber Bereich: Berme, darüber anstehende Verwitterungsdecke mit Resten des Mutterbodens. Darauf heterogener Aushub.

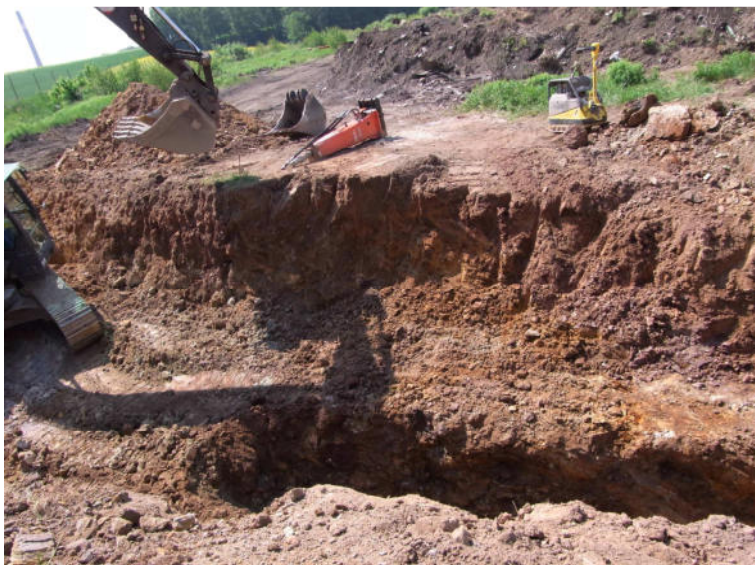
Der deponieseitige Stoß im Bereich der Umbiegung der geplanten Schachtung. Linkerhand wird Schacht 4 entstehen. Im Hintergrund die alte Deponie und der Wald zum Westfeld.

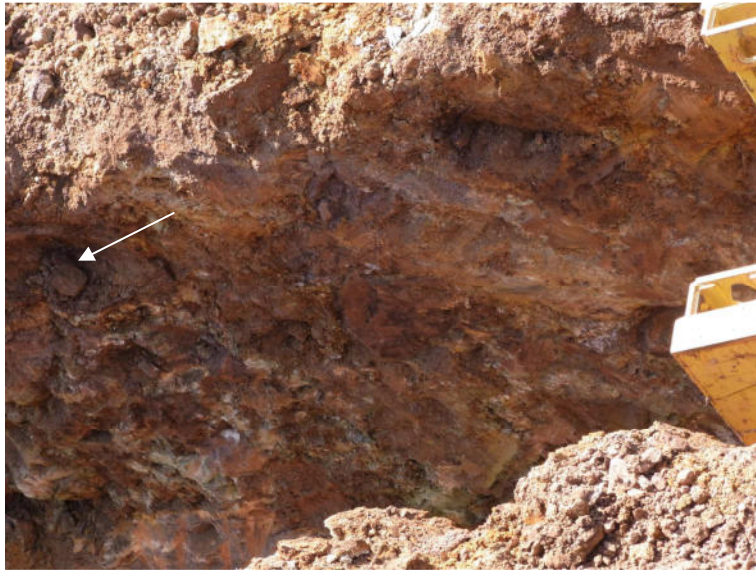
Nahaufnahme Front des Verbaus deponieseitiger Stoß. Die Sedimente werden grobklastisch. Im oberen Bereich sind 2 violette, ursprünglich wahrsch. vulkanische, Kiesgerölle zu sehen, die der Bagger beim Reißen zermahlen hat. Der Untergrund ist sehr heterogen und vorwiegend kiesig. Die violetten Abschnitte sind Schluffsteine.

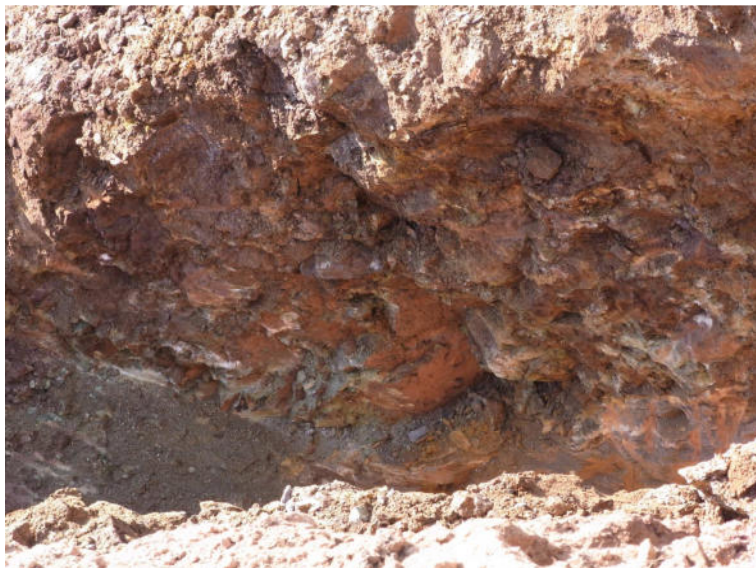
Blick zum deponieseitigen Stoß Richtung Umgehungsstraße und Front der Baugrube. Der Klast oben in Bildmitte kann zur Orientierung genommen werden.

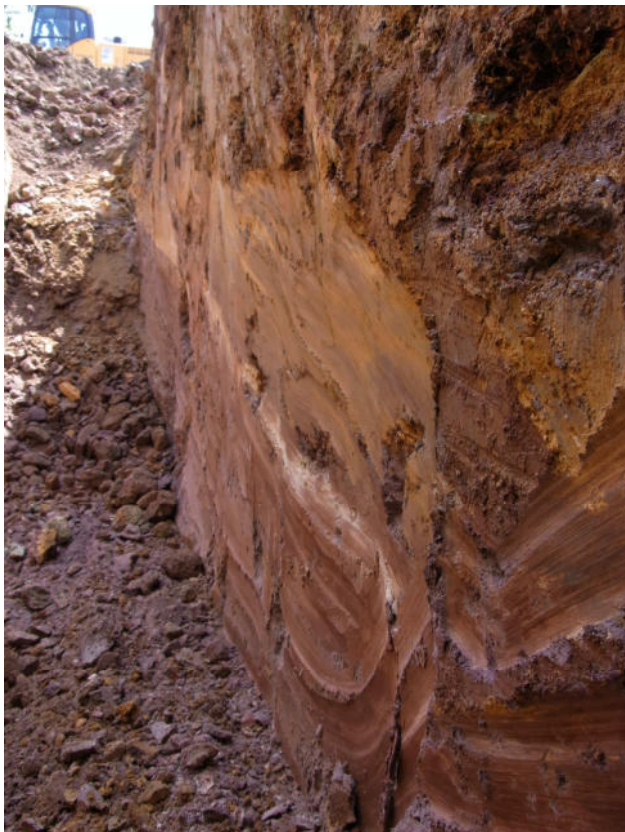
Blick auf gelbliche
sandige Vergrusungszone
und Schluffstein am
deponieseitigen Stoß. Links
die Front der Baugrube.

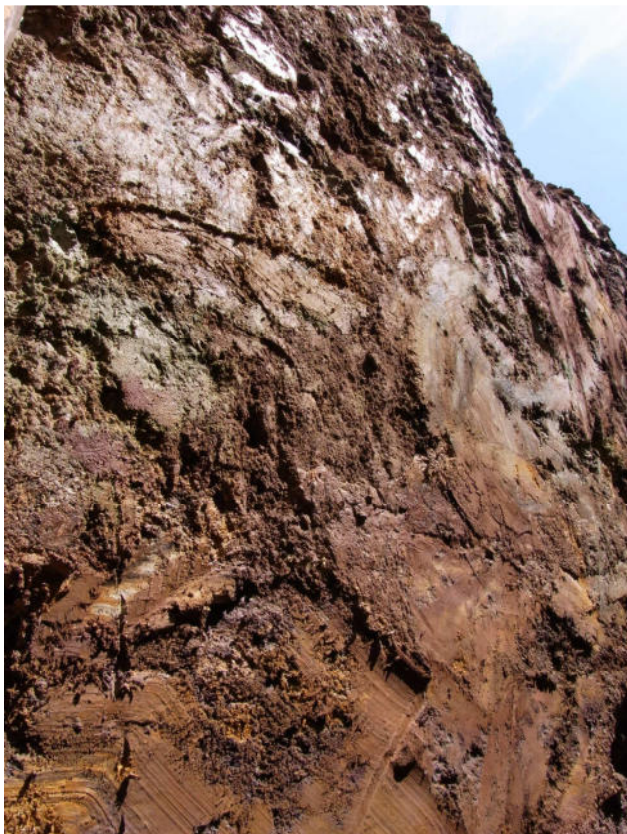
Blick auf gelbliche
Vergrusungszone und
darüberliegender
Verwitterungszone am
wiesenseitigen Stoß.

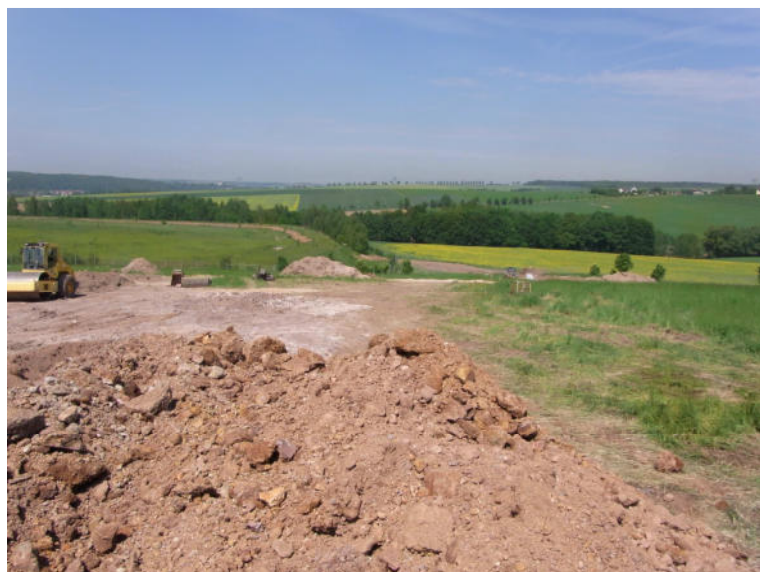
Wiesenseitiger Stoß mit Blick zum bereits verfüllten und verfestigten Bereich. Im Hintergrund Mitte links das begrünte Spülteichgelände.

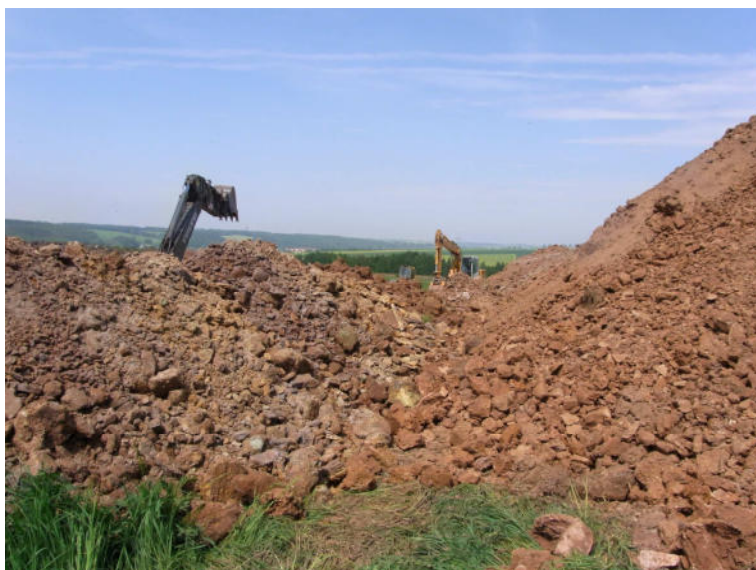
Blick auf deponieseitigen
Aushub in Richtung
Niederlungwitz/ Lobsdorf.
Heterogenes Material.

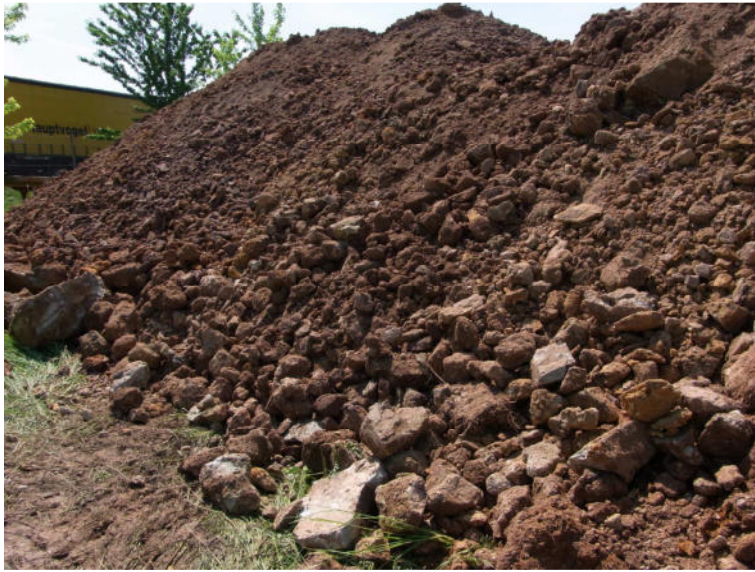
Aushub wiesenseitiger Stoß
Richtung Umgehungsstraße.
Im Aushub lagern sowohl
eckige als auch gerundete
Steine/ Schotter.

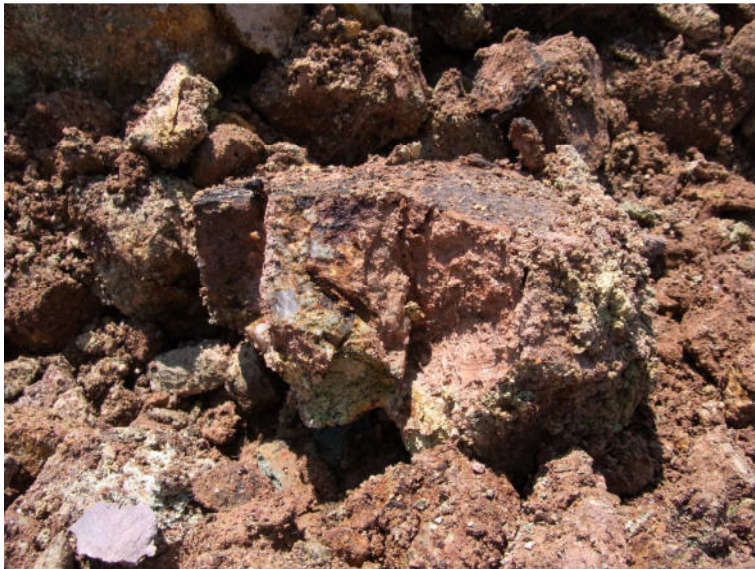
Block der bunten
heterogenen Brekzie.

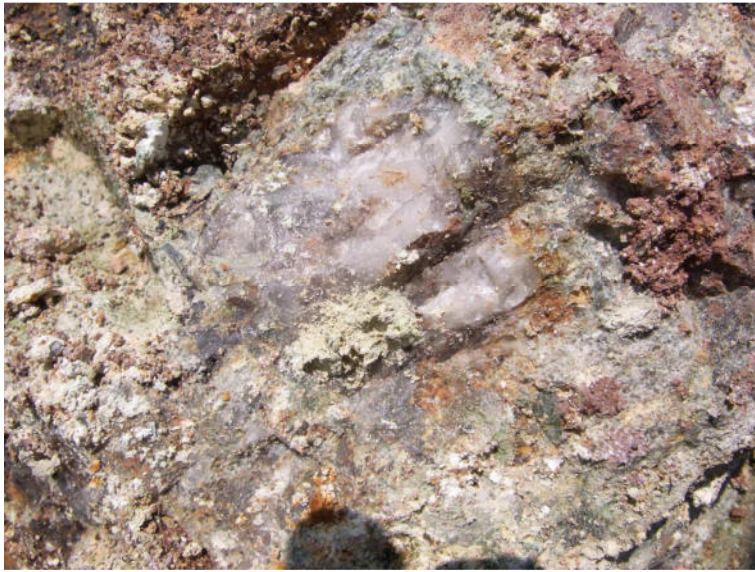
Nahaufnahme loser Block:
Bunte heterogene Brekzie
mit Fremdmaterialien.

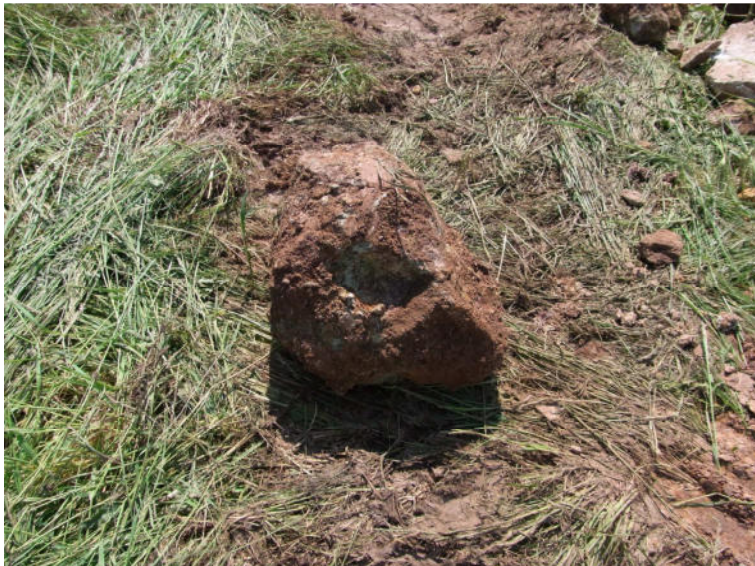
Verwitterter Fels mit
Abdruck herausgewitterter
Achat- oder Jaspiskugel.

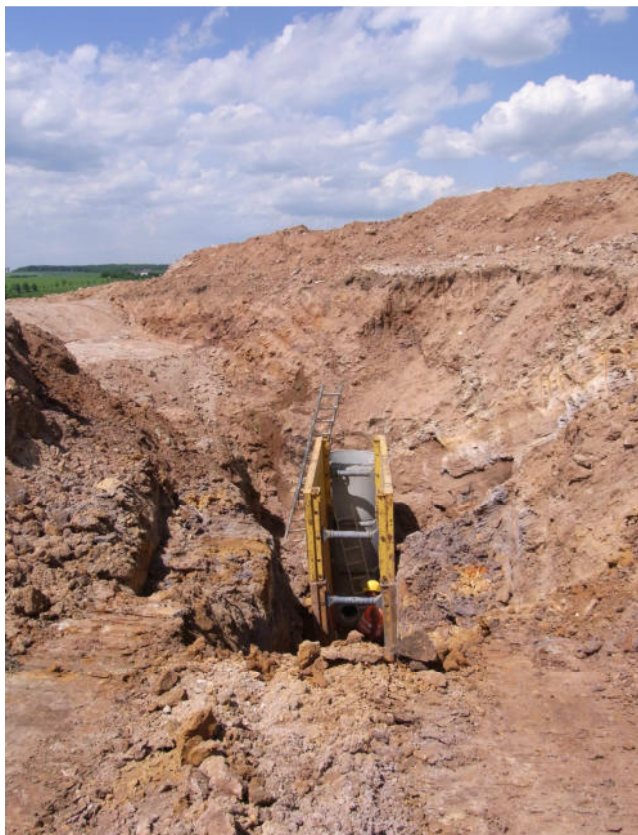
Blick Richtung N in die Baugrube. Im oberen Bereich ist noch der anstehende Mutterboden erhalten.

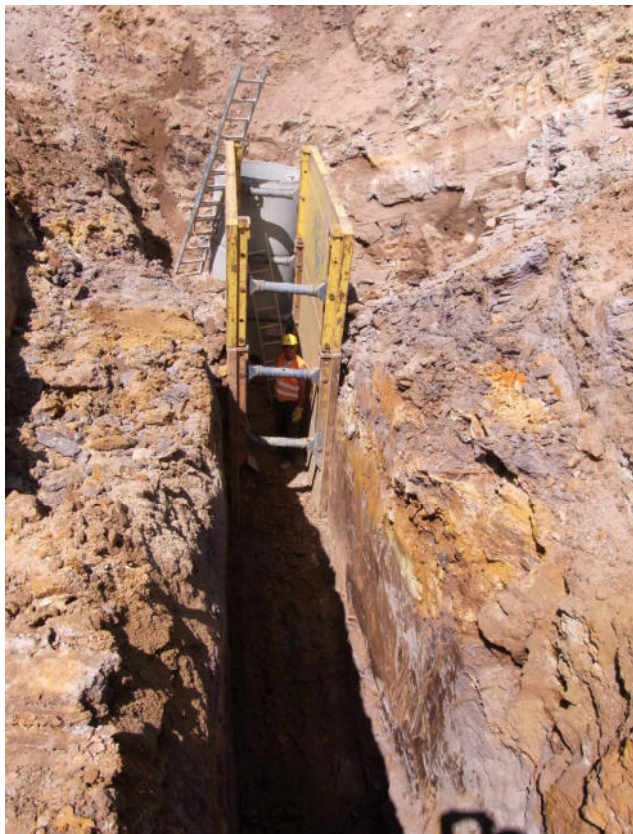
Blick nach N in die Baugrube und zum Schacht Nr. 4. Stark wechselnde heterogene Schichtungen.

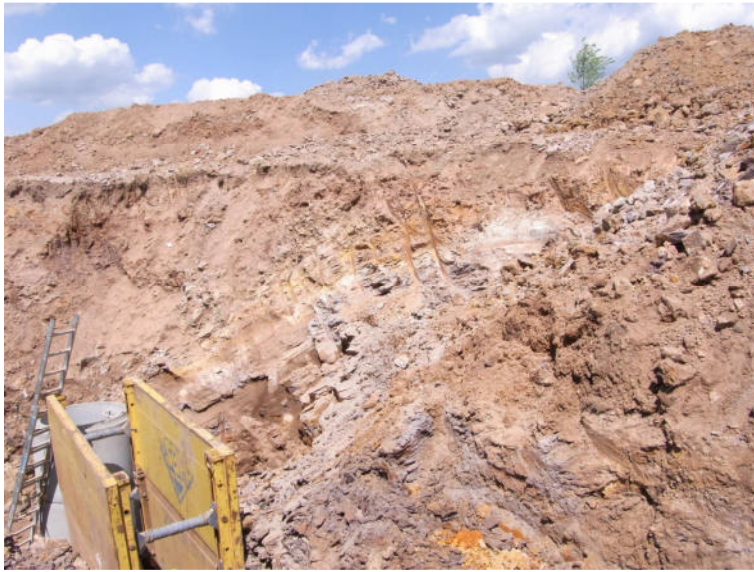
Blick zum nördlichen Anstehenden und dahinter befindlichen Aushub. Der gelbliche Bereich oberhalb der Bildmitte konnte am 27.05.2011 beprobt werden. Die Schichten biegen von 20-25° auf etwa 40° Einfallen in Richtung W um.

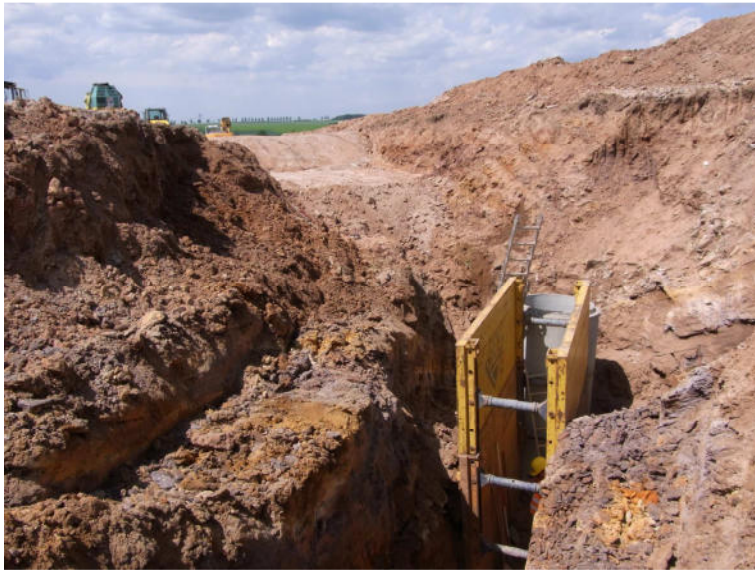
Blick Richtung NNW. Die hinteren Bereiche sind bereits wiederverfüllt und planiert.

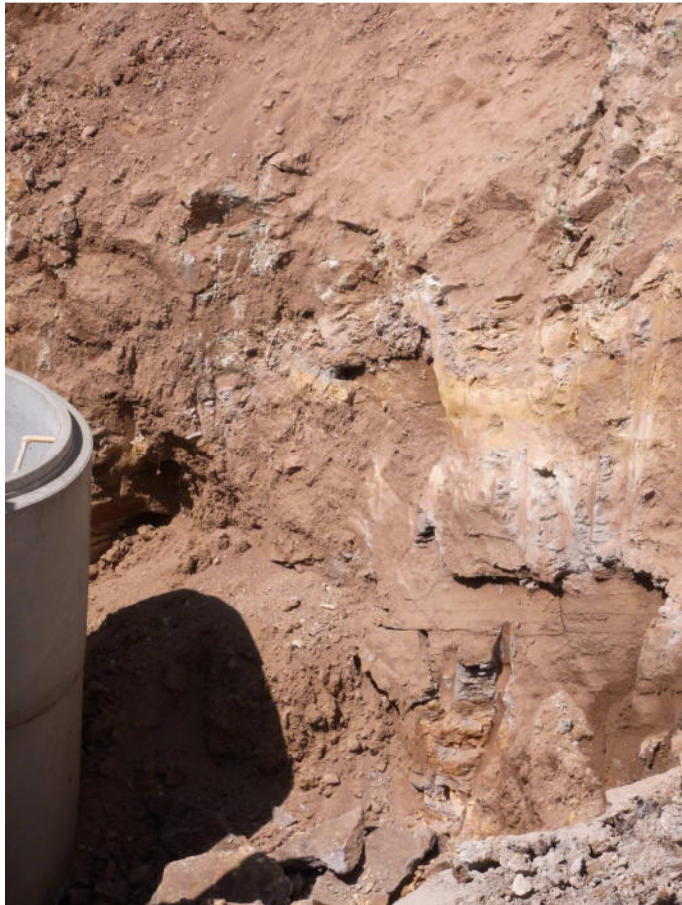
Neuer Schacht Nr. 4 vor anstehendem Gelände.

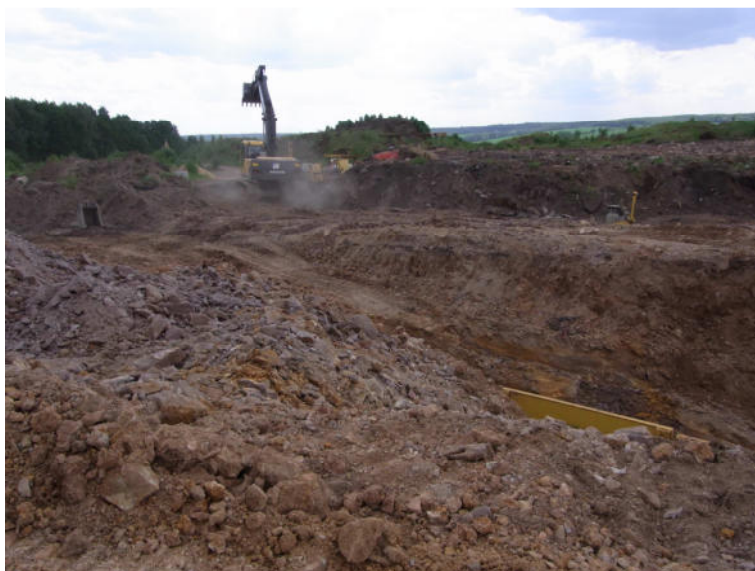
Blick Richtung S. Im Hintergrund links ist der Wald zum Westfeld zu sehen. In Bildmitte links kann der gelbe Verbau erkannt werden. Die Mineralwolledeponie ist noch nicht abgetragen. Der Bagger fährt auf der alten Deponiezufahrt. Im Vordergrund Aushubmassen.

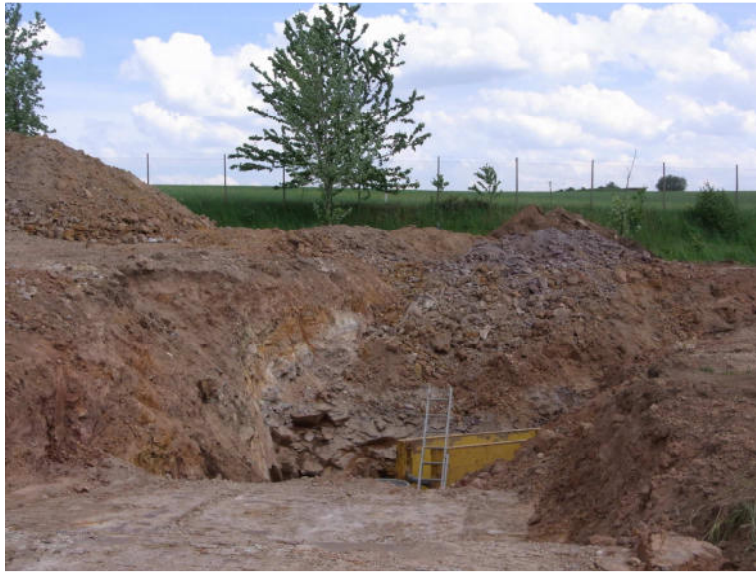
Blick Richtung ESE zur Umgehungsstraße. Die Bereiche im Vordergrund sind bereits wiederverfüllt.

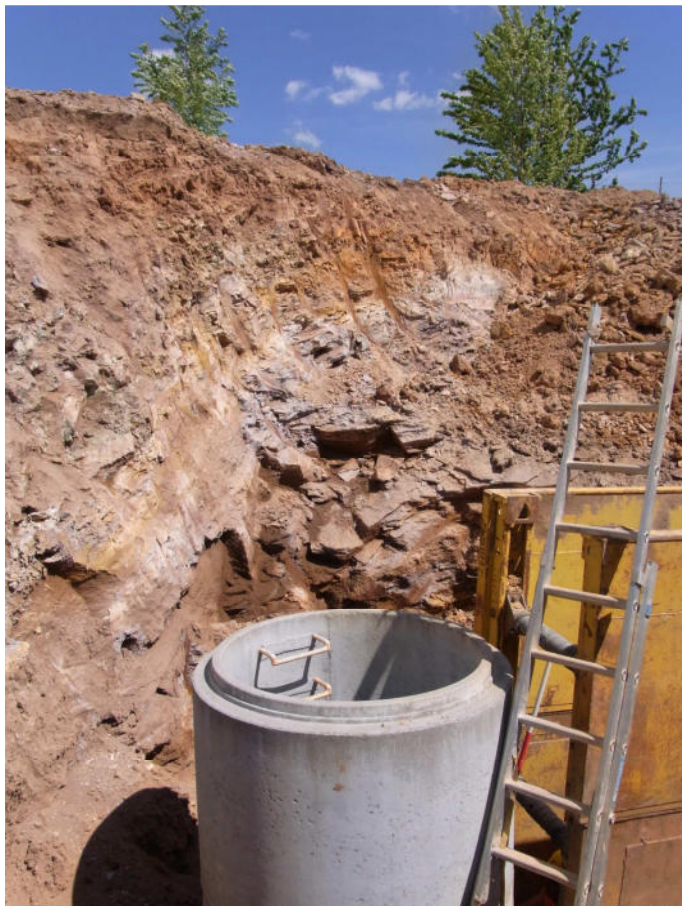
Anstehendes am Schacht Nr. 4. Die mittleren Bereiche konnten am 27.05.2011. beprobt werden.

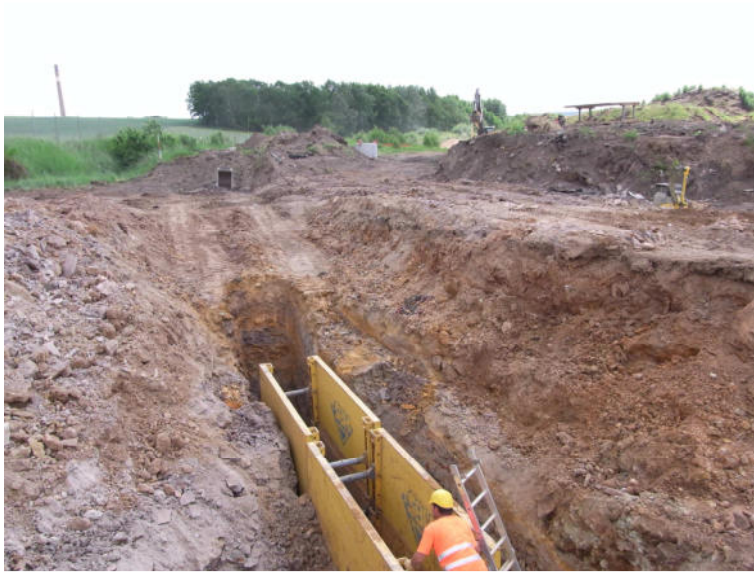
Blick Richtung S. Oberhalb
Bildmitte rechts ist der
Deponiekörper der
Mineralwolldeponie zu
sehen. Im Hintergrund
verläuft der Wald Westfeld.

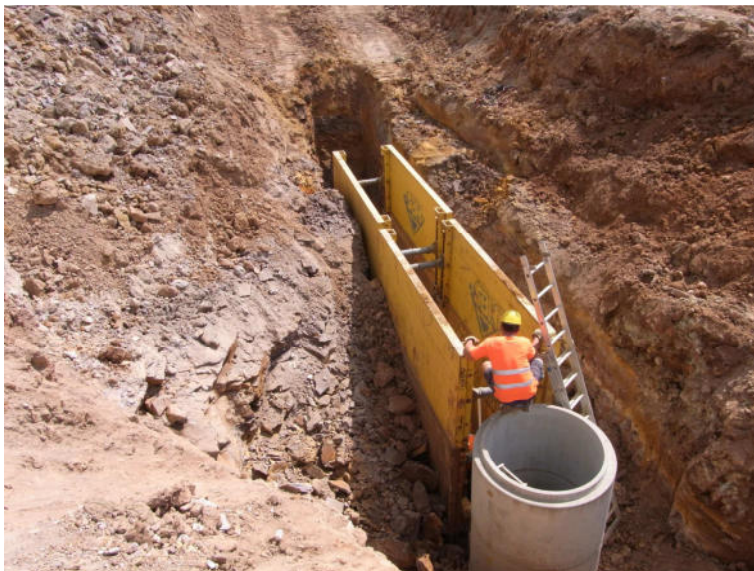
Blick nach SE zur Front der
Baugrube. In Bildmitte
unten rechts steht hinter dem
Verbau schon Schacht 4.

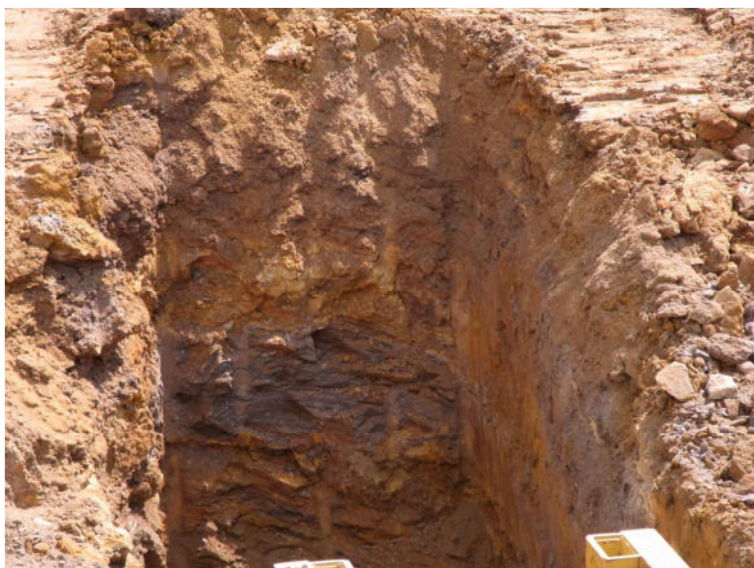
Blick nach ESE zur Front
des Verbaus. Die Baugrube
verläuft nahezu im Streichen
der heterogenen
sedimentären Schichten.

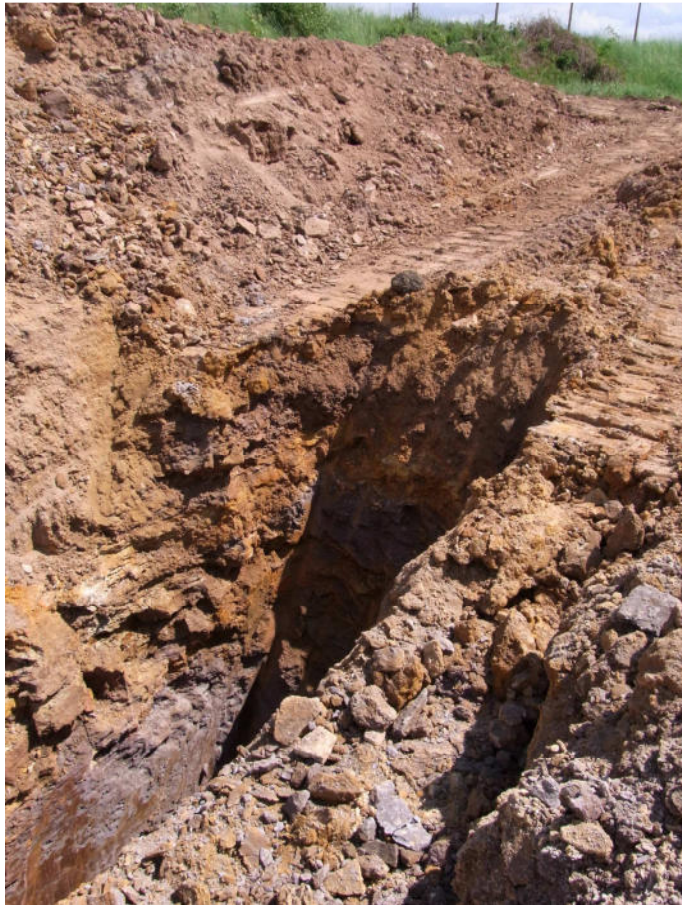
Front der Baugrube
Richtung SE. Die gelben
Sedimente sind vorwiegend
konglomeratische
Sandsteine, die violetten
Sedimente sind Schluff- und
Sandsteine.

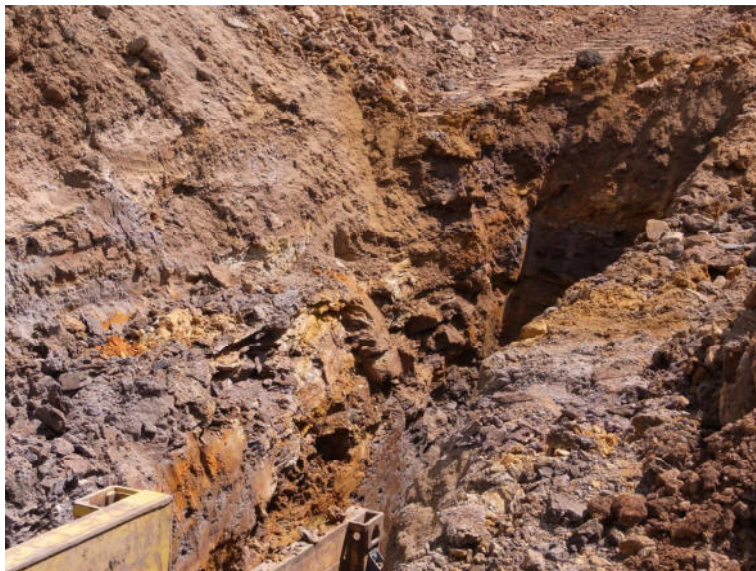
Oststoß mit Blick Richtung
SE zur Front der Baugrube.

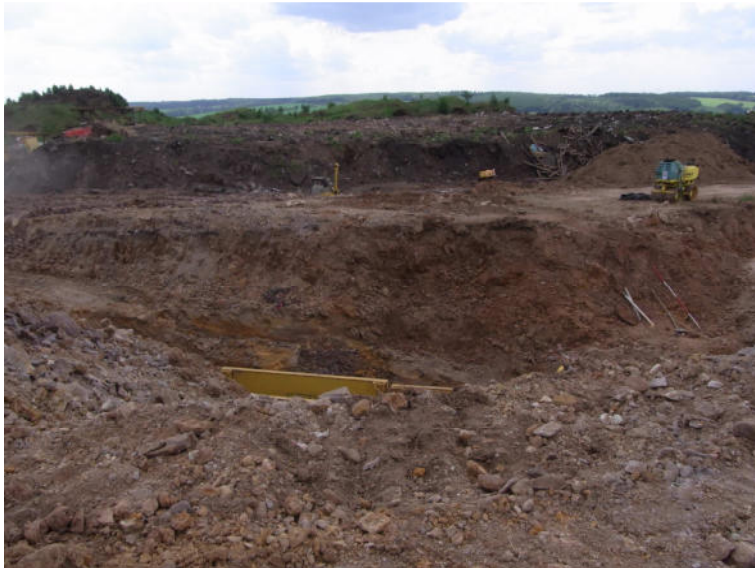
Südlicher Stoß

Blick in Baugrube und auf südlichen Stoß.

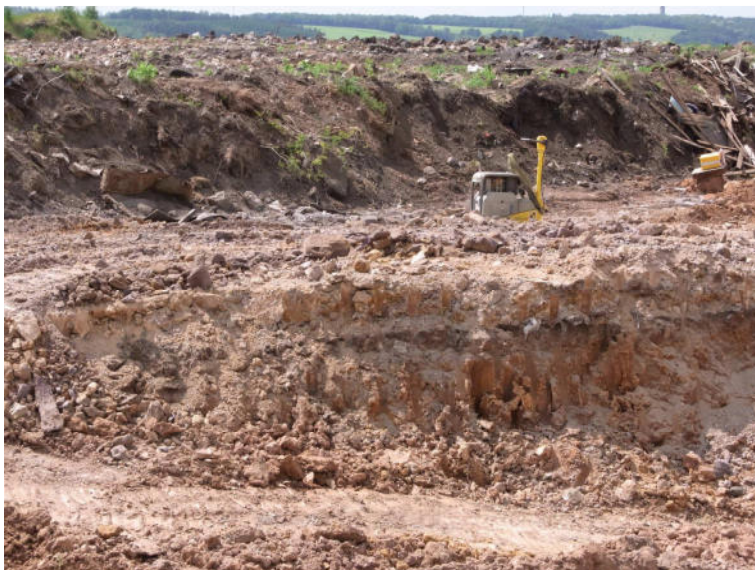
Blick nach SW zum südlichen Stoß. Dahinter ist der dunkle Deponiekörper gut zu erkennen.

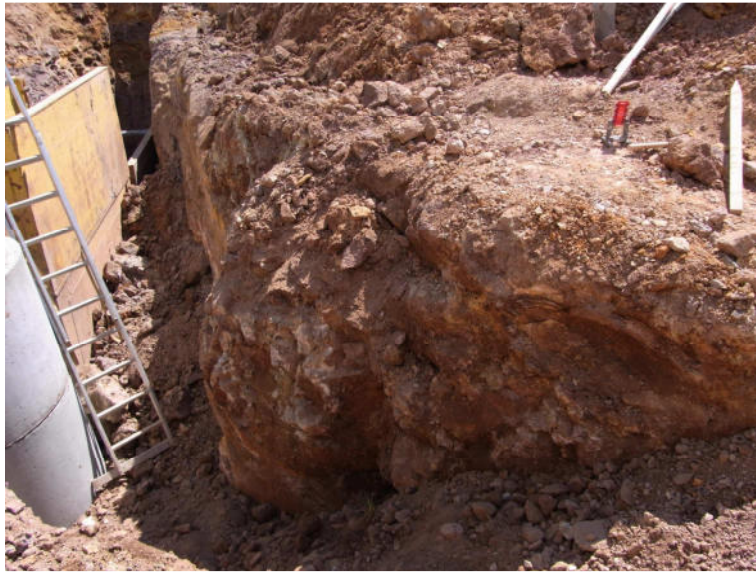
Südlicher Stoß. Linker
Bildrand mit Schacht 4.
Heterogene Schichten.

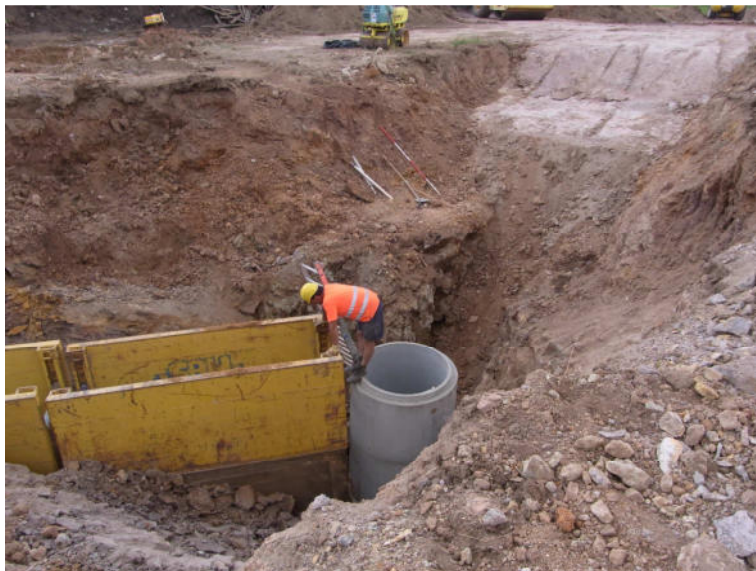
Blick Richtung WNW.
Deponieseitiger Stoß hinter
Schacht 4. In Bildmitte
rechts wurde die Baugrube
bereits bis Oberkante
Gelände verfüllt und
verdichtet.

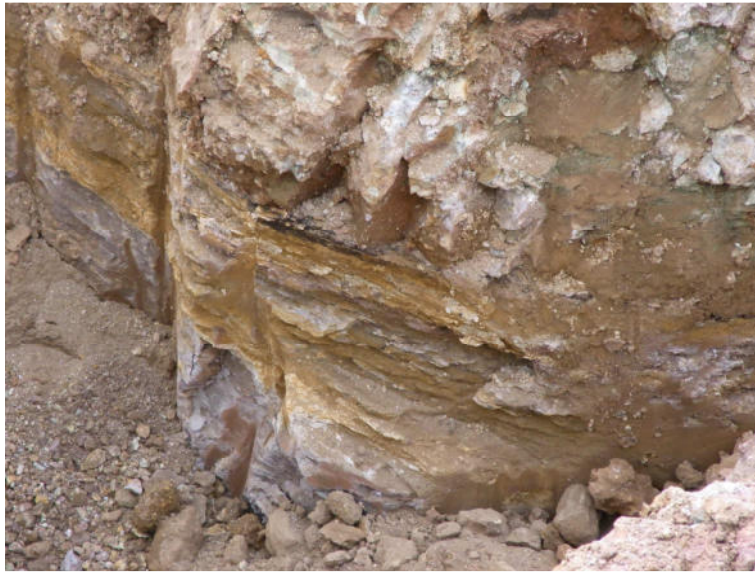
Hier ist gut die Schichtung zu sehen. Im oberen Bereich sind kiesige Sedimente abgelagert, zum Liegenden hin werden die Sedimente feinkörniger bis schluffig.

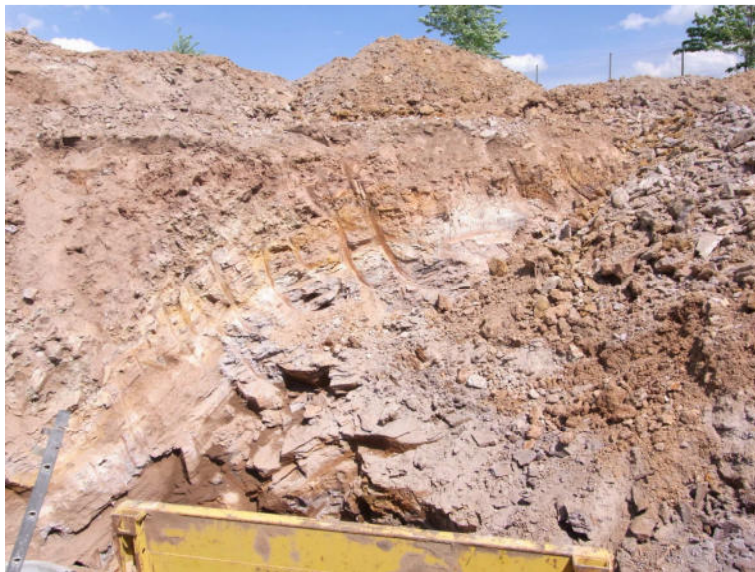
Wiesenseitiger Stoß

Starkes Umbiegen der Schichtung. Der hell gebleichte und gelbliche Bereich konnte am 27.05.2011 beprobt werden. (Profil 2)

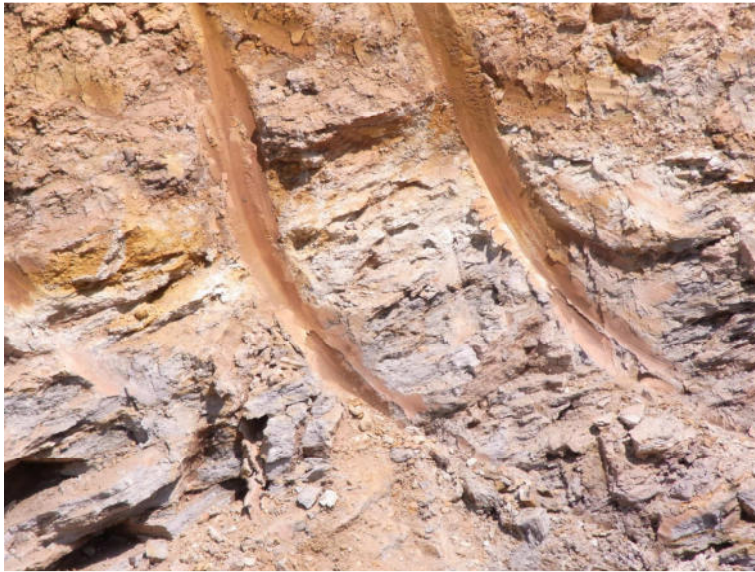
Nahaufnahme beprobter
Bereich Profil 2.

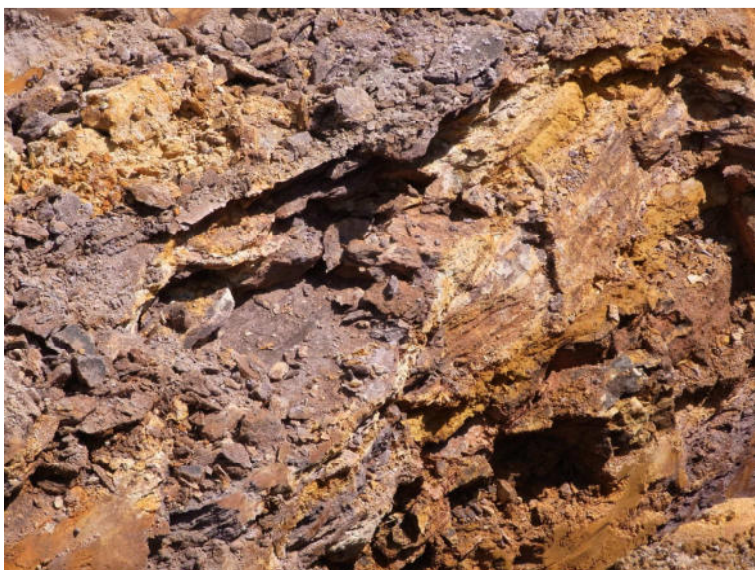
Nahaufnahme obiges Bild.
Die ockergelben Sedimente
sind grobsandig ausgebildet.
Das violette plattige
Sediment ist vorwiegend aus
Schluffsteinen ausgebildet.

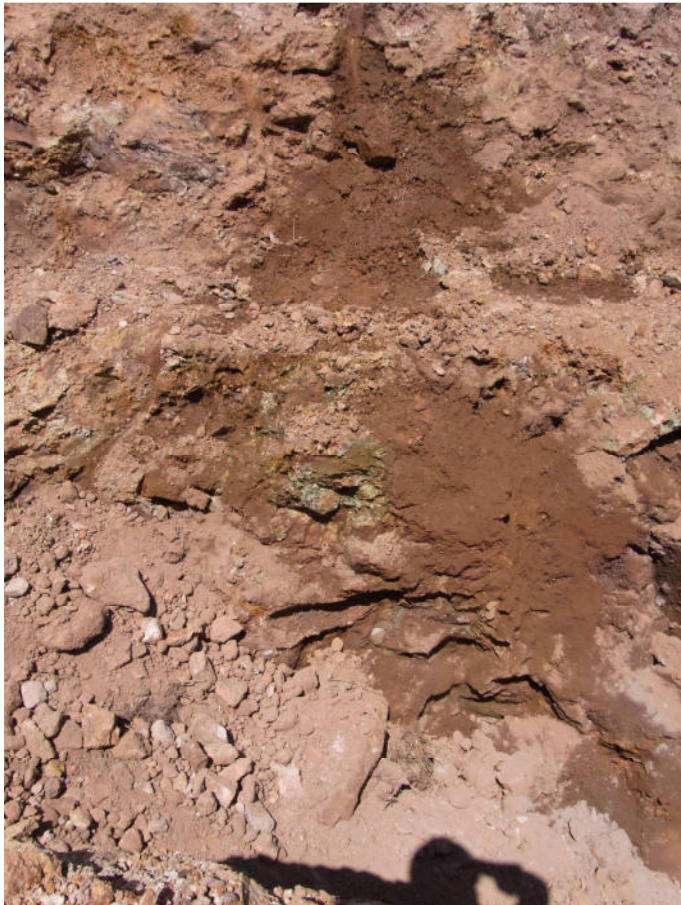
Wasserführender Bereich
hinter Schacht 4. In
Bildmitte ist die bunte
Brekzie zu erkennen.

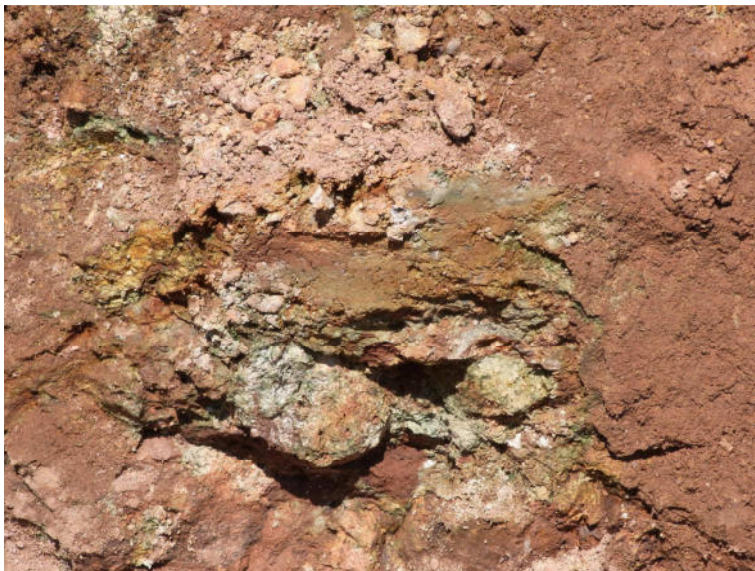
Nahaufnahme der bunten
heterogenen Brekzie.

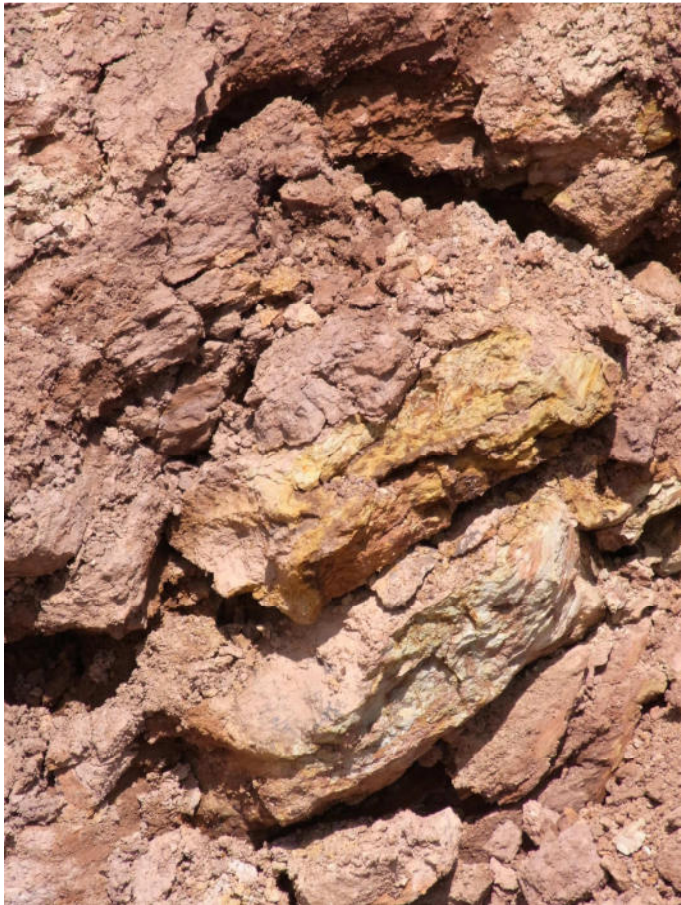
3-Proben Block vom
nordostseitigen Stoß.

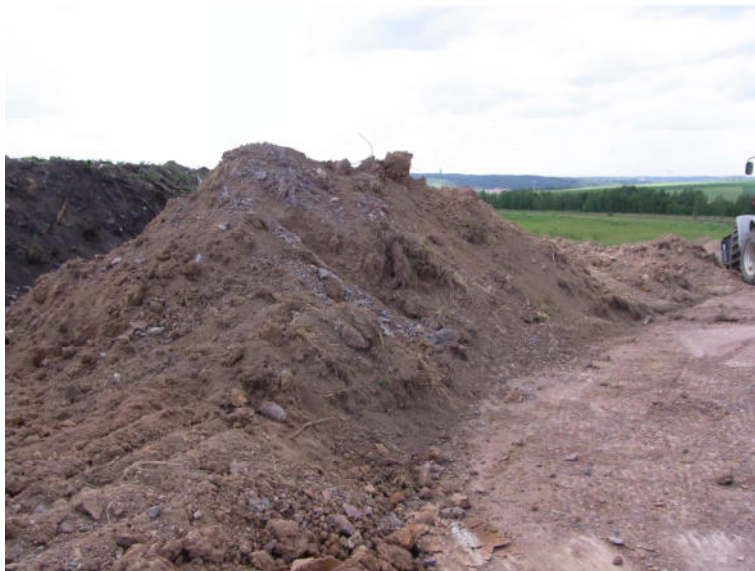
Blick auf erdigen Aushub
Richtung W. Im Hintergrund
ist der schwarze
Mineralwolledeponiekörper
zu sehen.

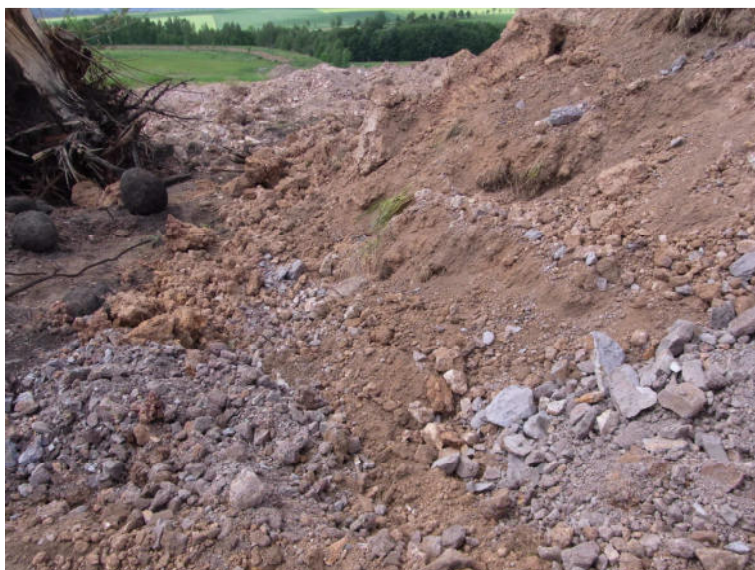
Aushubmassen. Blick nach
WNW. Links ist der
Deponiekörper zu sehen.
Der helle Aushub im
Bildhintergrund ist
achathöffig.

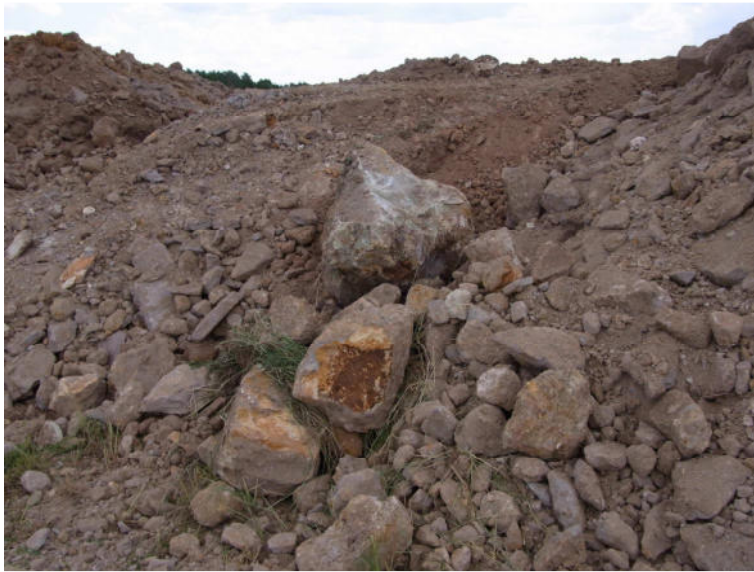
Aushubmassen mit Blöcken
der bunten Brekzie.

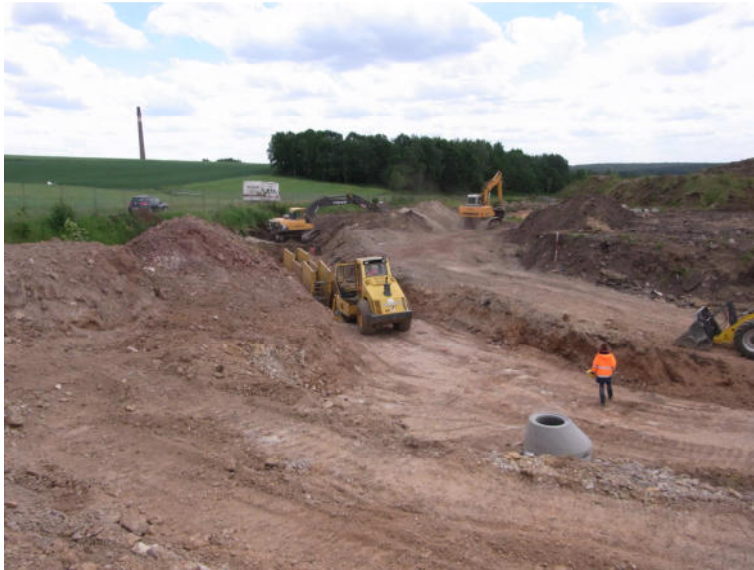
Vorblick Richtung Wald Westfeld

Blick vom nördlichen Aushub nach S zum Wald Westfeld. Im Vordergrund rechts der Schacht Nr. 4. In Bildmitte links der gelbe Verbau. Die Umbiegung der Drainanlage ist durch die Geländeeinschnitte gut zu erkennen.

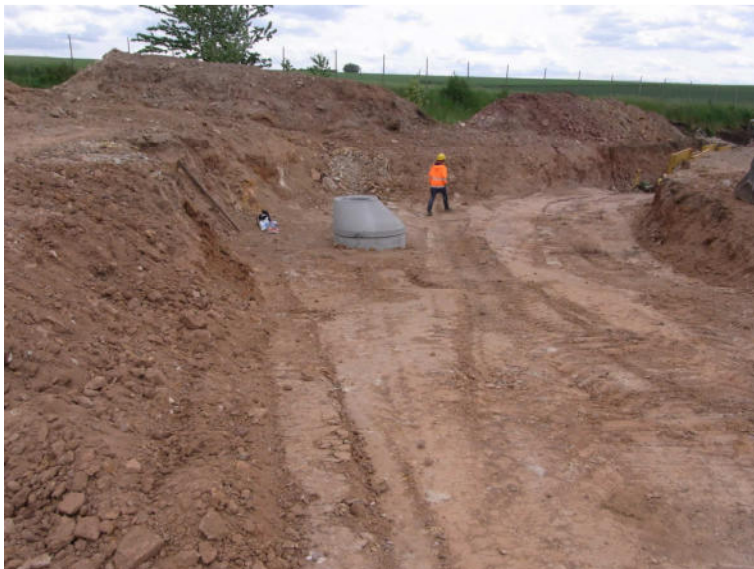
Blick nach ESE in Richtung Schacht 4. Im Hintergrund die neue Umgehungsstraße. Links auf Höhe des Schachtes 4 wurden die Proben des kleinen Profils genommen.

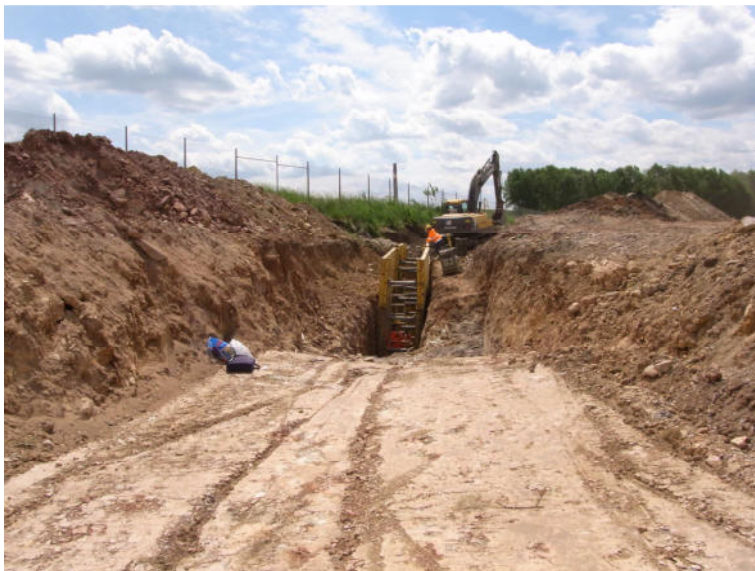
Blick Richtung SSE zur Baugrube. Der vordere Bereich ist bereits wiederverfüllt und verdichtet.
